# Herramienta de cortes para biseladoras de otros fabricantes.

## Cortadores

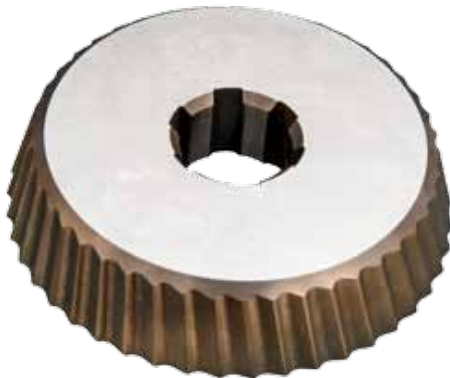
P/N: 2135

Herramienta de corte ECO para la máquina CEVISA - CHP6, CHP12 y otros sistemas de biselado	2135
Herramienta de corte PVD para la máquina CEVISA - CHP6, CHP12 y otros sistemas de biselado	2235
Herramienta de corte ECO para la máquina GULLCO - KBM 18	2133
Herramienta de corte PVD para la máquina GULLCO - KBM 18	2233
